# Luften i Sundsvall 2017

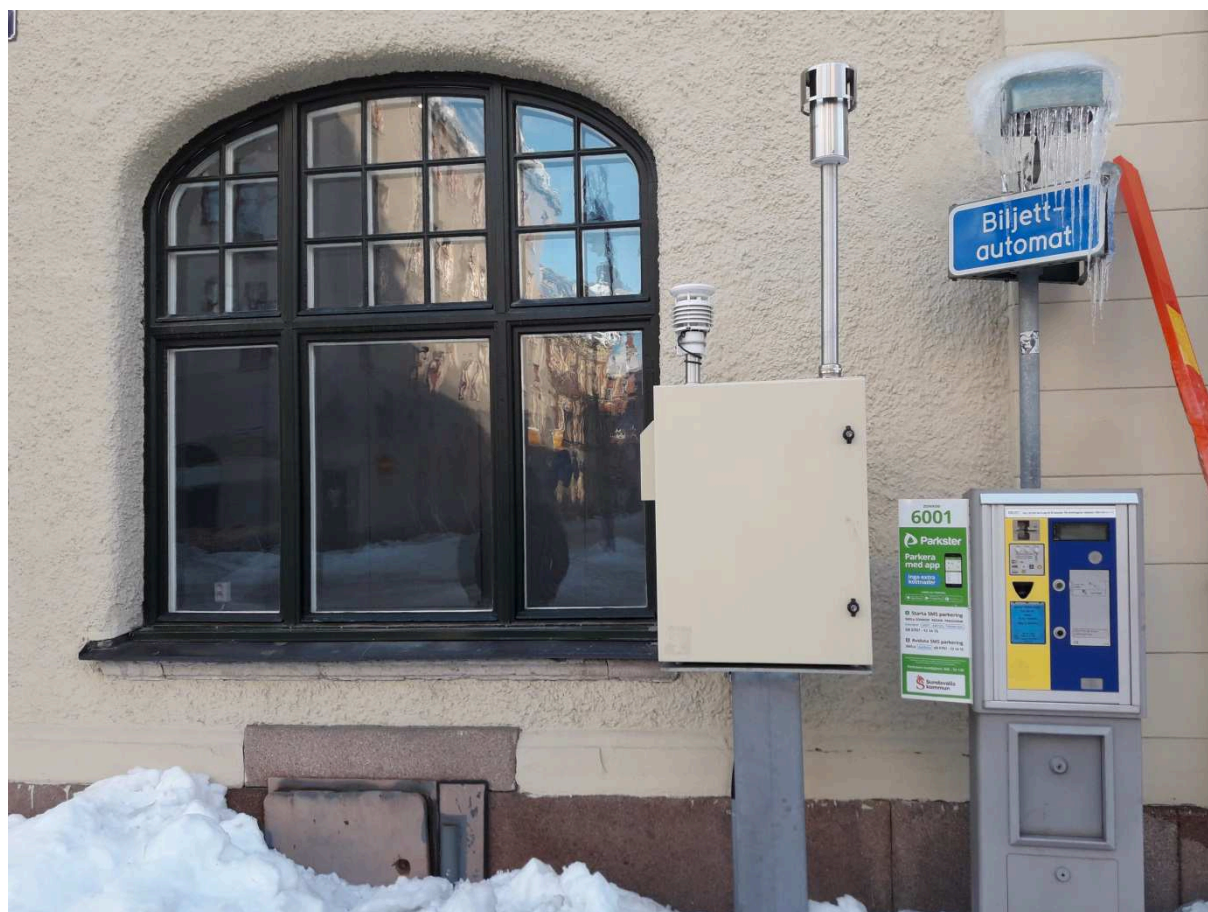
*Mätstation för luftkvalité i centrala Sundsvall.*
